ČESKÁ ZEMĚDĚLSKÁ UNIVERZITA V PRAZE

BAKALÁŘSKÁ PRÁCE

**Mapování a rozbor pramenných vývěřů v oblasti Hrubá
Skála**

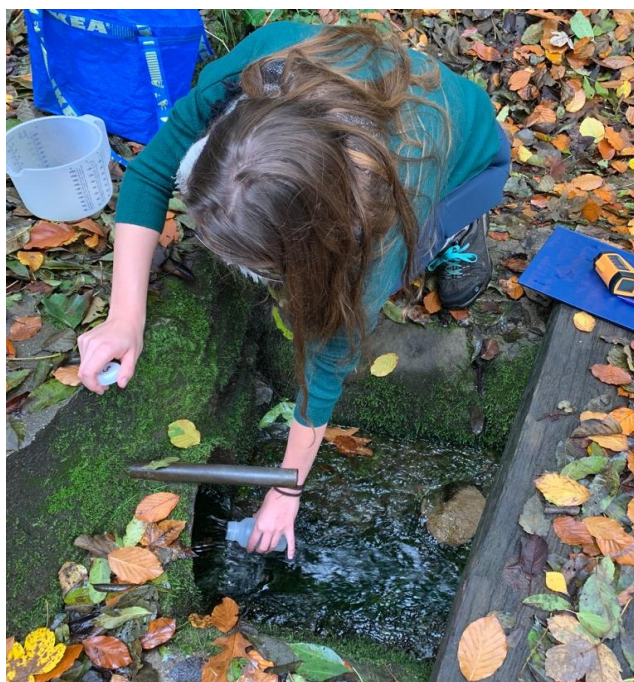
Odběr vzorků vody byl plánován na všechna roční období, tedy 4x za celý rok. Vzorky byly odebrány vždy maximálně jeden den před vyhodnocováním v laboratoři. Vzorky byly odebrány do 250 ml nádob (Obr. 1) a ihned přemístěny do chladicí krabice a zafixovány.

Obrázek 1 Odběr vzorku ze studánky Hrudka (zdroj vlastní, listopad 2022)

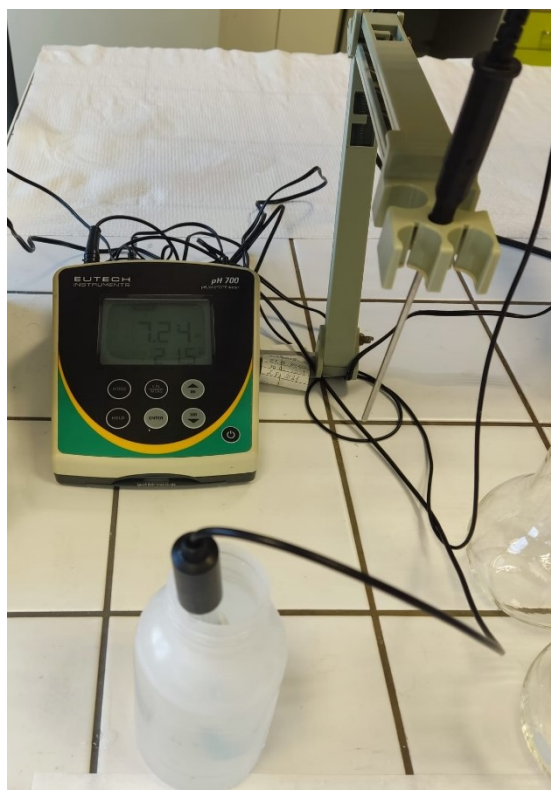
Metoda potenciometrického stanovení pH je součástí základního chemického a fyzikálního rozboru 14 ukazatelů. Měření bylo prováděno pomocí pH metru konkrétně Eutech Instruments pH 700 (Obr.2).

Obrázek 2 Eutech Instruments pH 700 (zdroj vlastní, leden 2023)

Při stanovování hodnoty pH touto metodou byla využita kombinovaná elektroda. Tato skleněná elektroda je obalena referentní elektrodou naplněnou elektrolytem, který má konstantní hodnotu pH. Měříme rozdíl potenciálu mezi vnější a vnitřní stranou skleněné membrány ze kterého nám vyplyne výsledné pH.

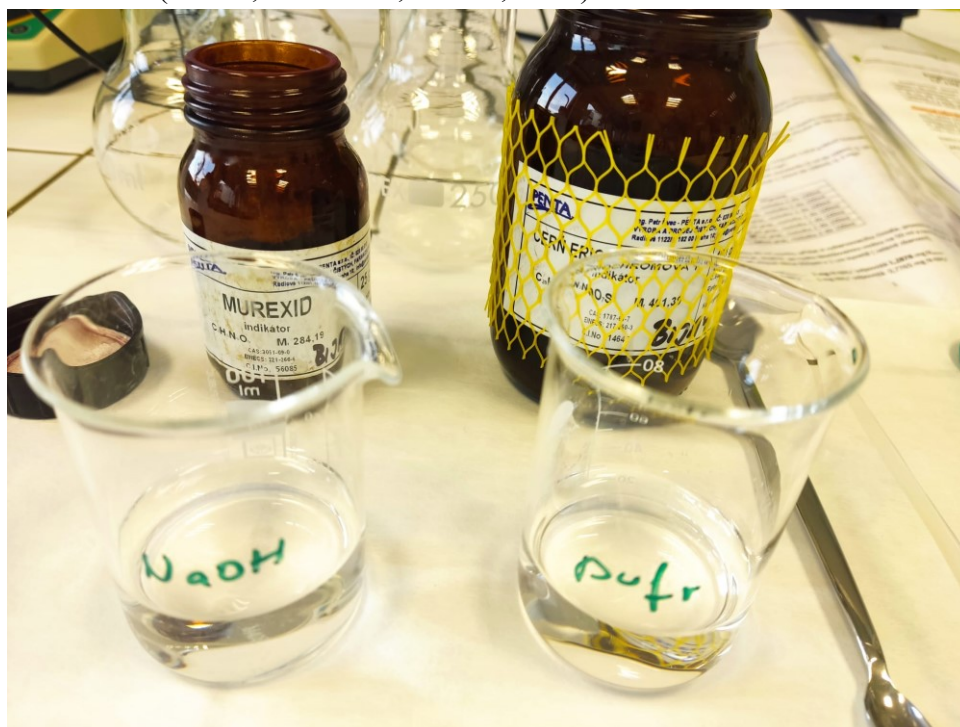
Indikátory jsou slabé kyseliny a využívá se Eriochromčern T a Murrexid (Obr. 3). Eriochromčern T je azobarvivo měnící barvu při pH 6 a to z červené na modrou. Murrexid je amonná sůl kyseliny purpurové a využívá se na stanovení obsahu Ca^{2+}

Obrázek 3 Laboratorní měření, příprava NaOH + Murexid a Pufr + Eriochromčerň (zdroj vlastní, leden 2023)

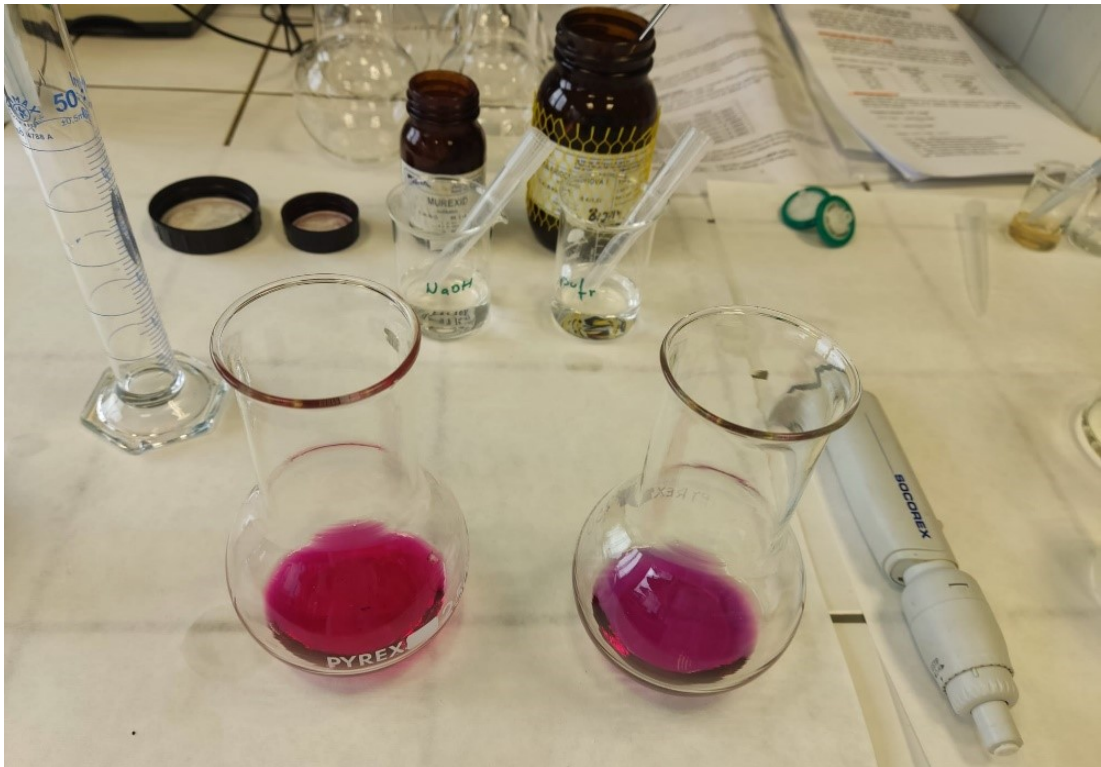
Obrázek 7 Stav před použitím Chelatonu III, vlevo měření Ca^{2+} , vpravo Ca^{2+} a Mg^{2+} (zdroj vlastní, leden 2023)

Postup se opakuje odměřením 25 ml vzorku vody, přelitím do titrační baňky. Následně přidáváme 2 ml 2M NaOH a malé množství murexidu. Promícháme a titrujeme 0,02M Chelatonem 3 do změny barvy. Ta z fialové přechází do růžové až fialové barvy (Obr. 7,8). Opět do protokolu zapisujeme spotřebu chelatonu a z výsledné hodnoty, kterou odečteme od výsledků měření $\text{Ca}^{2+} + \text{Mg}^{2+}$ prostým rozdílem zjistíme i obsah Mg^{2+} .

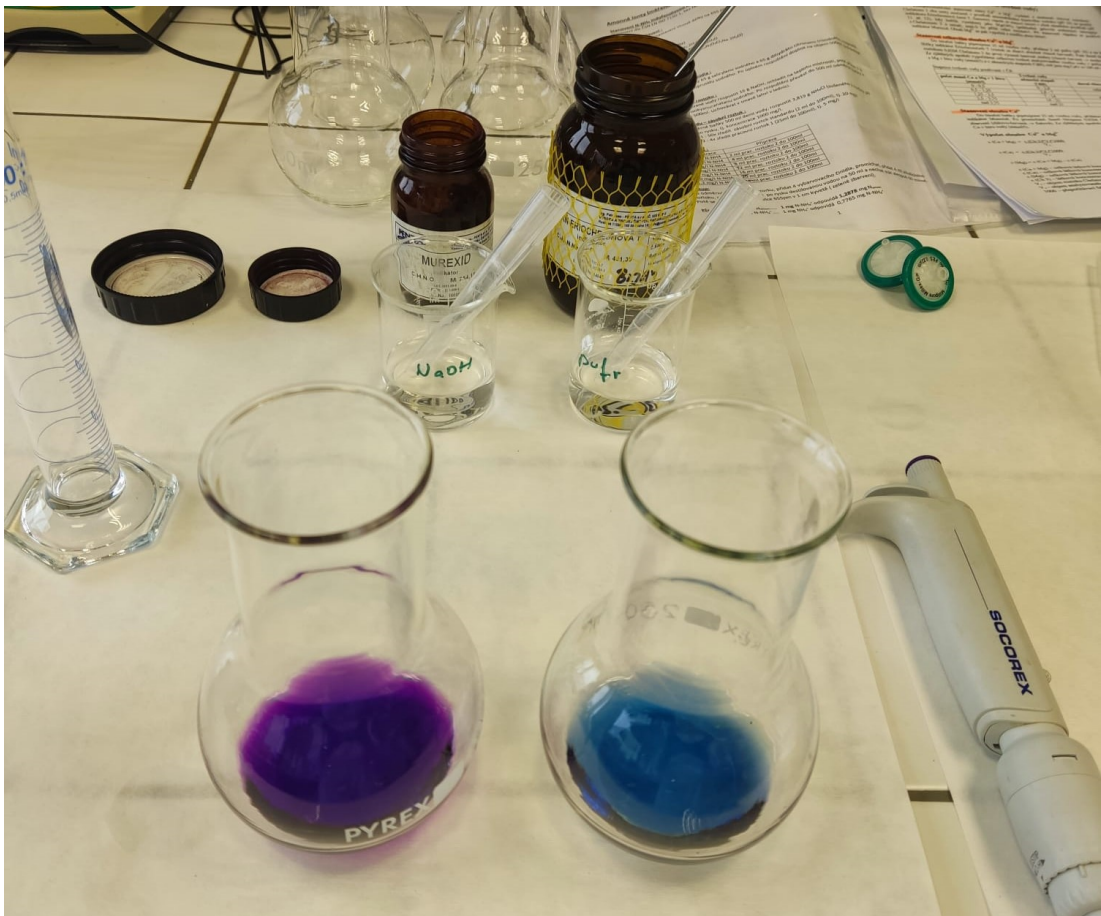
Obrázek 8 Stav po použití Chelatonu III, vlevo měření Ca^{2+} , vpravo Ca^{2+} a Mg^{2+} (zdroj vlastní, leden 2023)

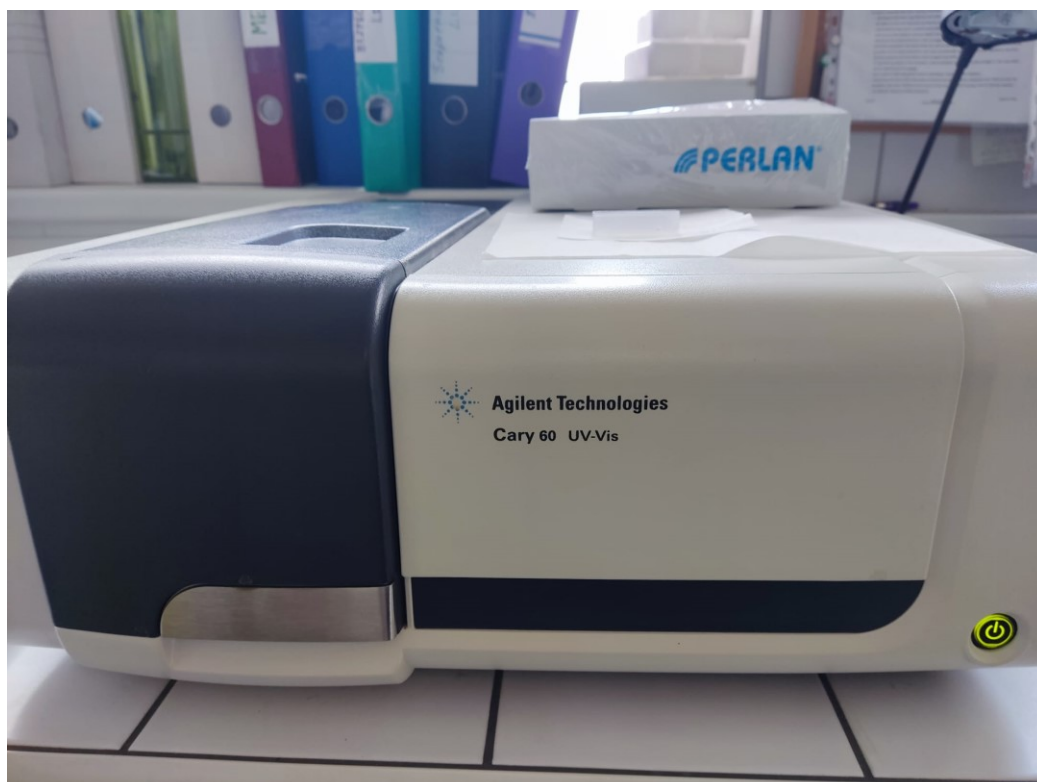
Vyhodnocení probíhalo na spektrofotometru značky Agilent Technologies řady Cary 60 UV-Vis (Obr. 9). Každý vzorek byl přelit do měřící baňky, kterou jsem očistila a vložila do přístroje, který byl zprvu na kalibrován vzorkem s destilovanou vodou. Každý vzorek jsem řádně očistila, abych předešla znečištění baňky a nesprávnému měření. Tento postup jsem opakovala vždy 10x podle počtu vzorků. Přístroj měří o vlnové délce 655 nm v 1 cm kyvetě.

Obrázek 9 Agilent Technologies Cary 60 UV-Vis (zdroj vlastní, leden 2023)

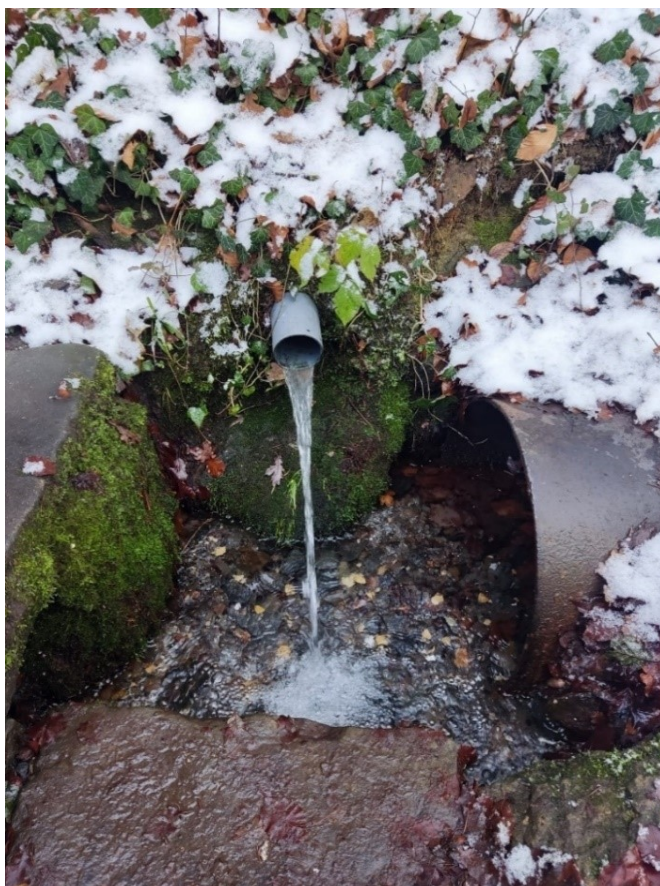
V průběhu terénního měření se vydatnost původní studánky Doubravice snížila až na kritické množství kdy, již není možno ji využívat. Jelikož byla studánka hojně využívána byl zde vytvořen nový vývěr zajištěný pvc trubkou s dostatečnou vydatností pro její opětovné využívání (Obr. 12). Tento nový vývěr je vzdálen od původního 10 m a dle měření je stabilní. Doubravický nový vývěr bych ráda zařadila do Národního registru studánek.

Obrázek 12 Nový vývěr studánky Doubravice (zdroj vlastní, prosinec 2022)

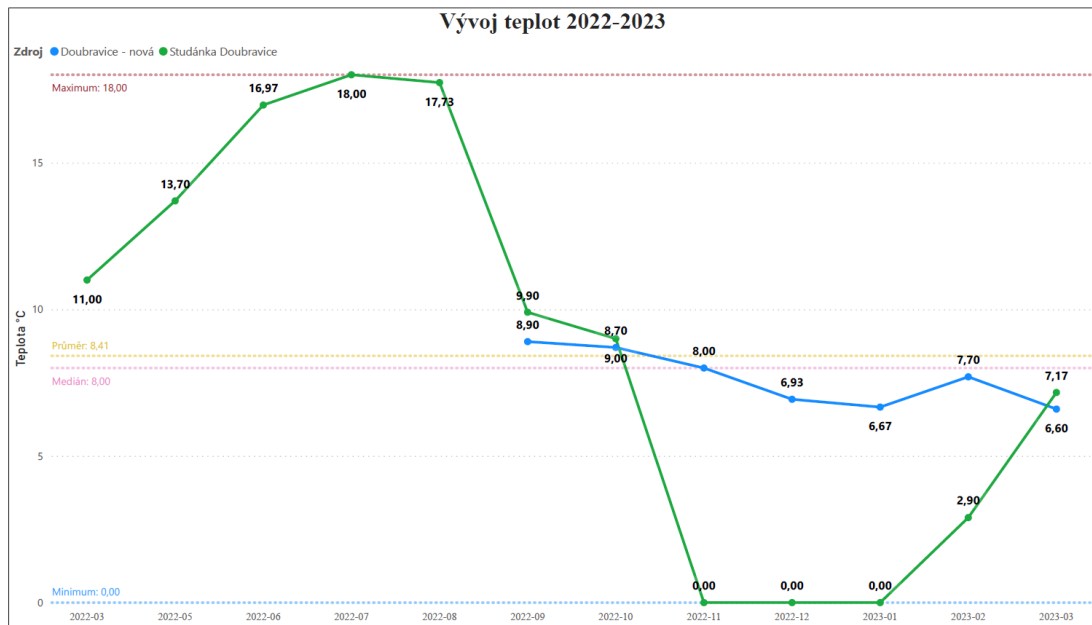
Obrázek 13 Výsledek měření – graf vývoje teplot pro obě studánky (zdroj vlastní, březen 2023)

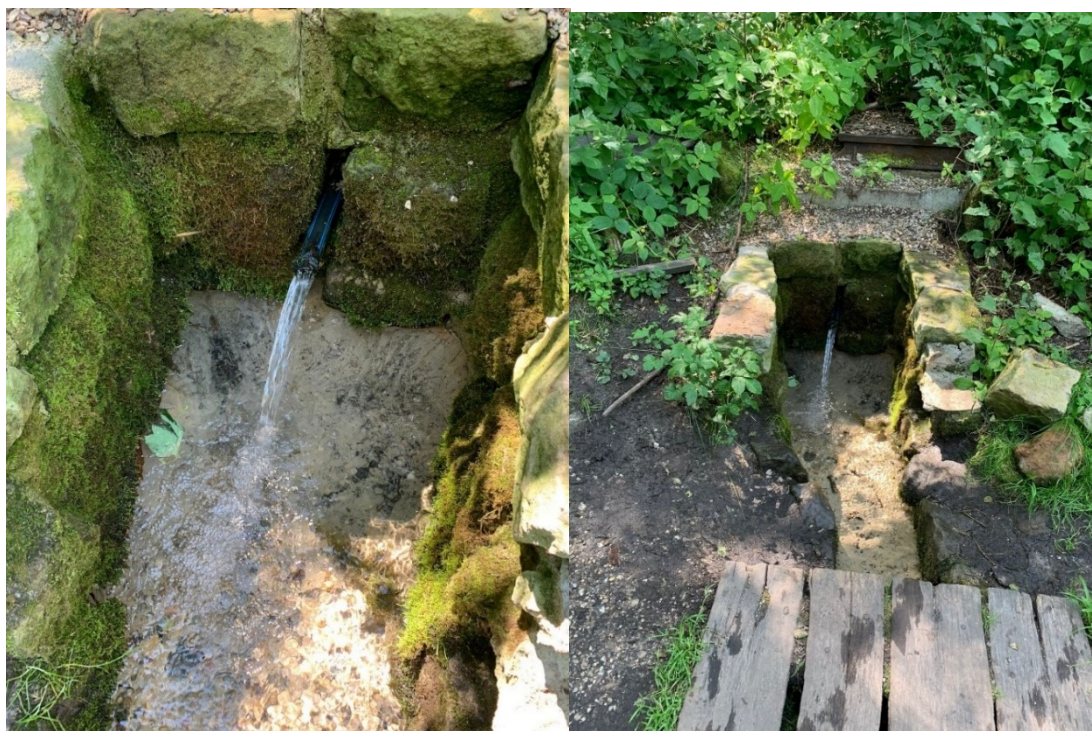
Studánka Čtyřlístek (Obr. 15 a 16) před zahájením terénního průzkumu prošla rozsáhou rekonstrukcí. Byl vytvořen nový vývěr pvc trubkou a vyčištěno koryto, které je zpevněné kamennou obezdívkou. Voda dále proudí korytem do rybníku Hrudka. Dříve byl na studánce dřevěný přístřešek, který je v rekonstrukci. Studánka leží v těsné blízkosti turistické stezky a je využívána turisty a zvěří. Její voda je velmi osvěžující a chutná. Studánka se nachází v ochranném pásmu vodního zdroje Hrudka.

Obrázek 15 Vlevo zrekonstruovaná studánka Čtyřlístek – detail (zdroj vlastní, červen 2022)

Obrázek 16 Vpravo zrekonstruovaná studánka Čtyřlístek – celý pohled (zdroj vlastní, červen 2022)

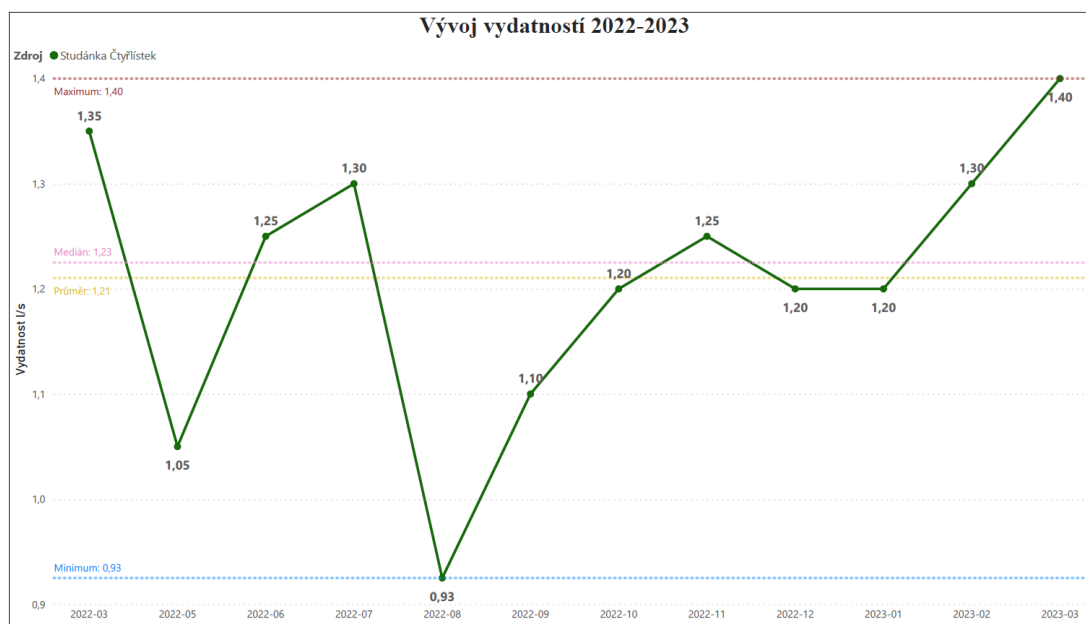
Obrázek 17 Výsledek měření – graf vývoje vydatností (zdroj vlastní, březen 2023)

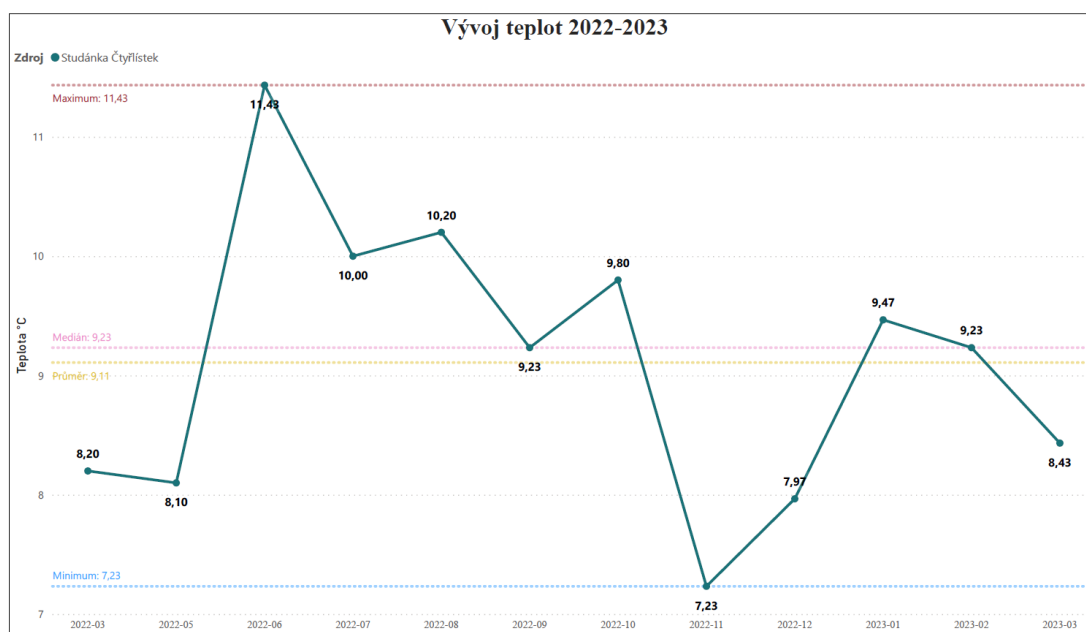
Obrázek 18 Výsledek měření – graf vývoje teplot (zdroj vlastní, březen 2023)

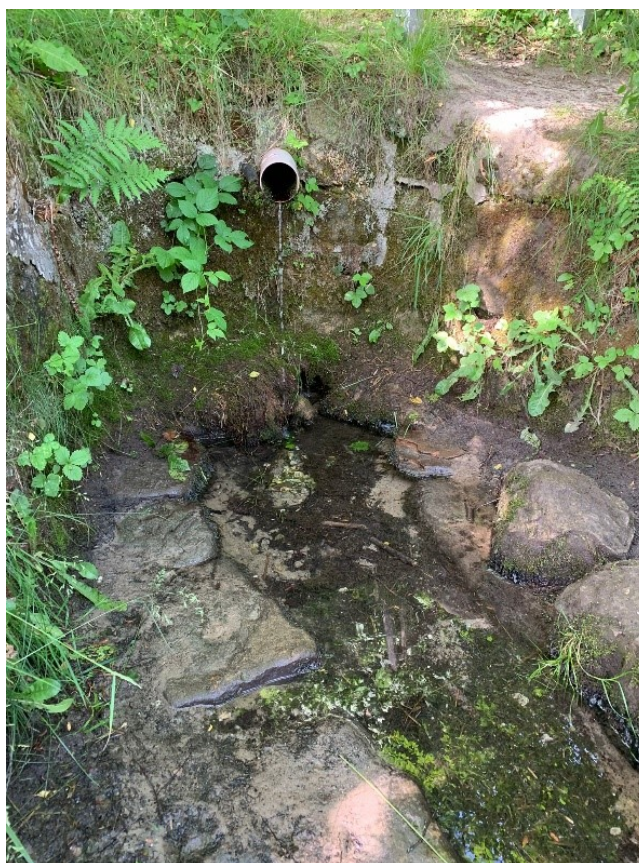
Pramen (Obr. 22) vyvěrá ze dvou trubek a jeho okolí je zpevněno obezděním, které je pod úrovní pěší cesty. Přilehlá chatová oblast, která zřejmě z tohoto zdroje vodu odebírá, přímo ovlivňuje vydatnosti pramene v průběhu chatařské sezóny. V okolí pramene je i odpočinkové místo pro turisty, kteří se zde mohou občerstvit. V těsné blízkosti vede naučná stezka Podtroseckým údolím v rámci přírodní rezervace Podtrosecká údolí. Český hydrometeorologický ústav tento pramen uvádí ve své evidenci a můžeme u něj nalézt výsledky chemických rozborů z roku 1975.

Obrázek 22 Pramene 3 – Pramen Za Humny
(zdroj vlastní, červen 2022)

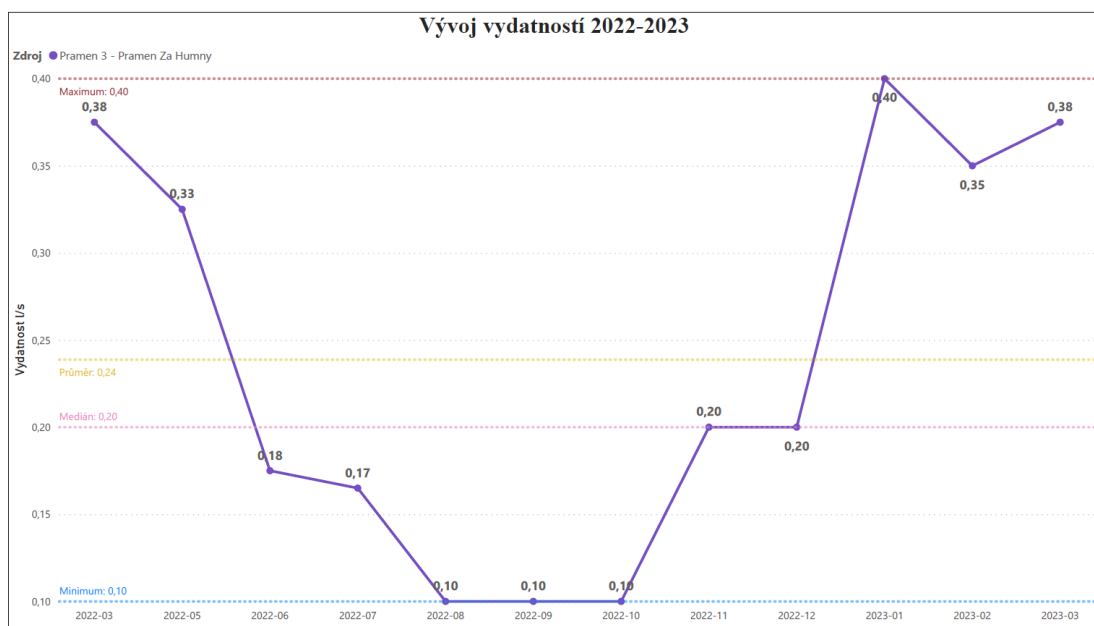
Obrázek 23 Výsledek měření – graf vývoje vydatností (zdroj vlastní, březen 2023)

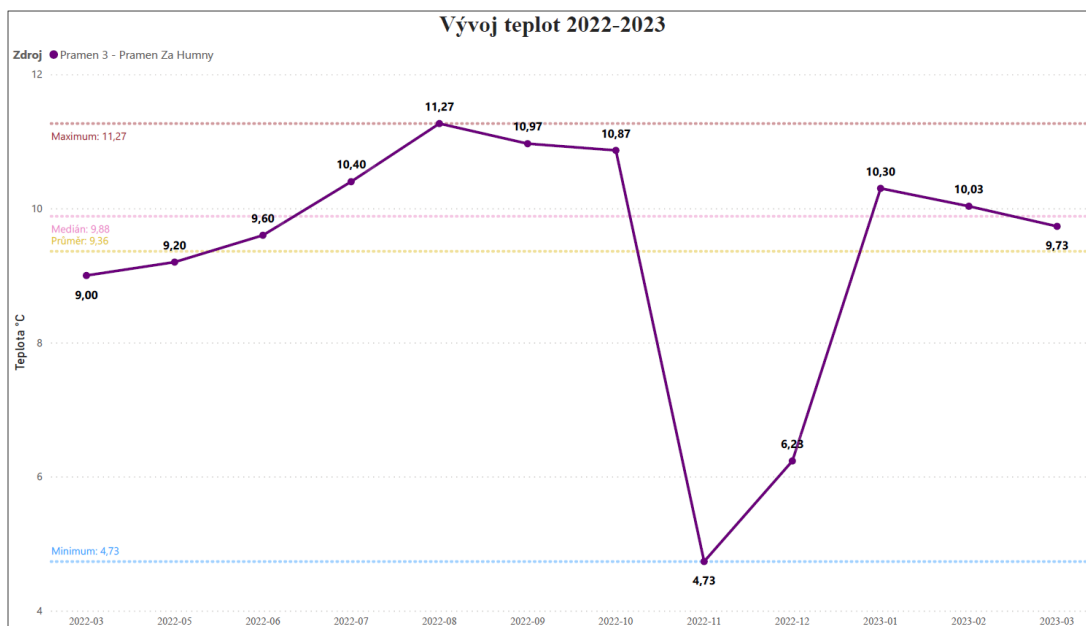
Obrázek 24 Výsledek měření – graf vývoje teplot (zdroj vlastní, březen 2023)

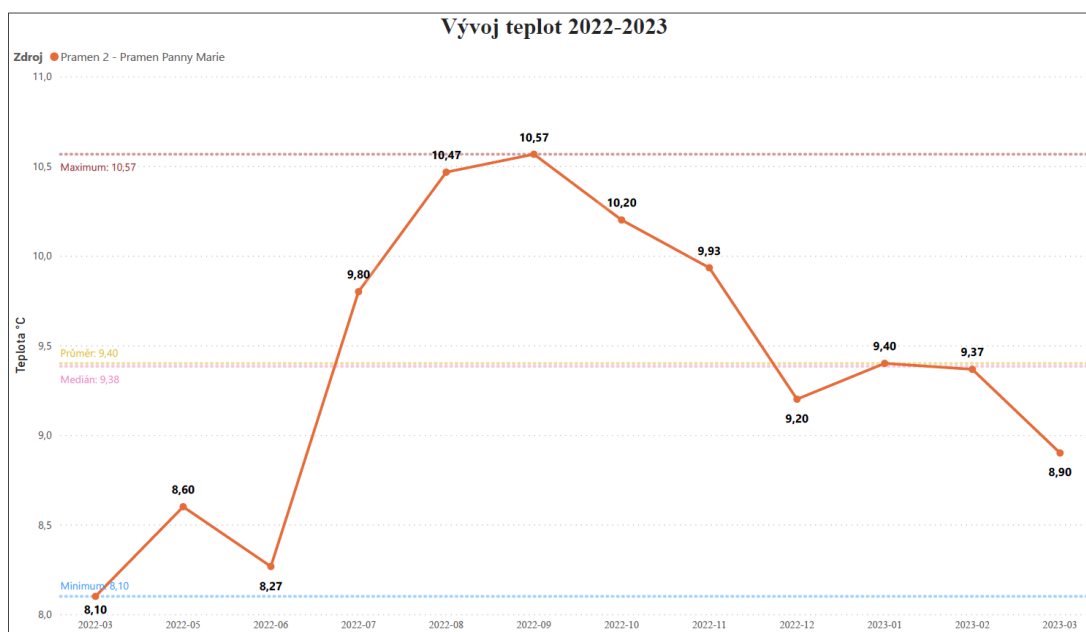
Obrázek 26 Výsledek měření – graf vývoje teplot (zdroj vlastní, březen 2023)

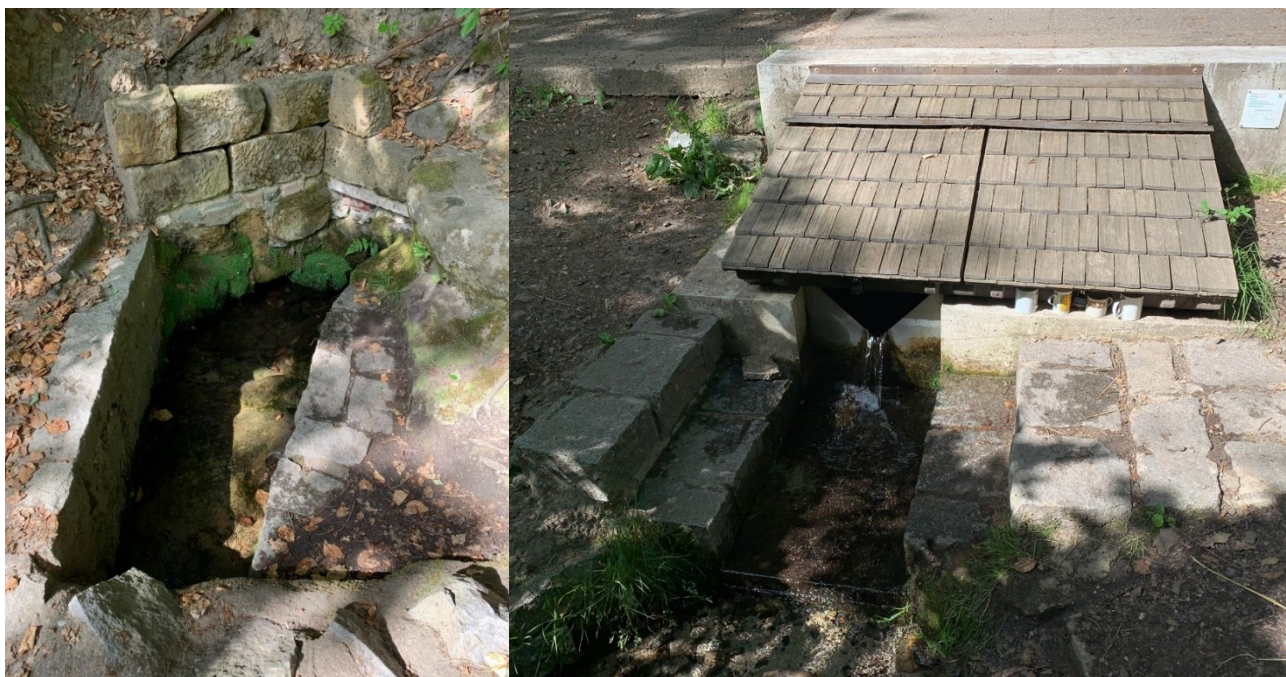
Pramen Jordánka (Obr. 27 a 28) je jedním z nejlépe monitorovaných pramenných vývěřů na Hrubé Skále. Jeho monitoringu se věnuje i Český hydrometeorologický ústav. Pramen je rozdělen do několika částí, první část tvoří vývěř ze skály, který je zpevněn obezděním a sveden pod druhou část betonové konstrukce na níž vede cesta. Třetí část tvoří dřevěný přístřešek a výtok, který je dostupný ze schůdků. Voda je dále usměrněna do přilehlého Věžického rybníku. Platí zde zákaz koupání psů.

Obrázek 27 Pramen Jordánka vpravo napajedlo s přístupem a stříškou (zdroj vlastní, červen 2022)

Obrázek 28 Pramen Jordánka vlevo zpevněný vývěř (zdroj vlastní, červen 2022)

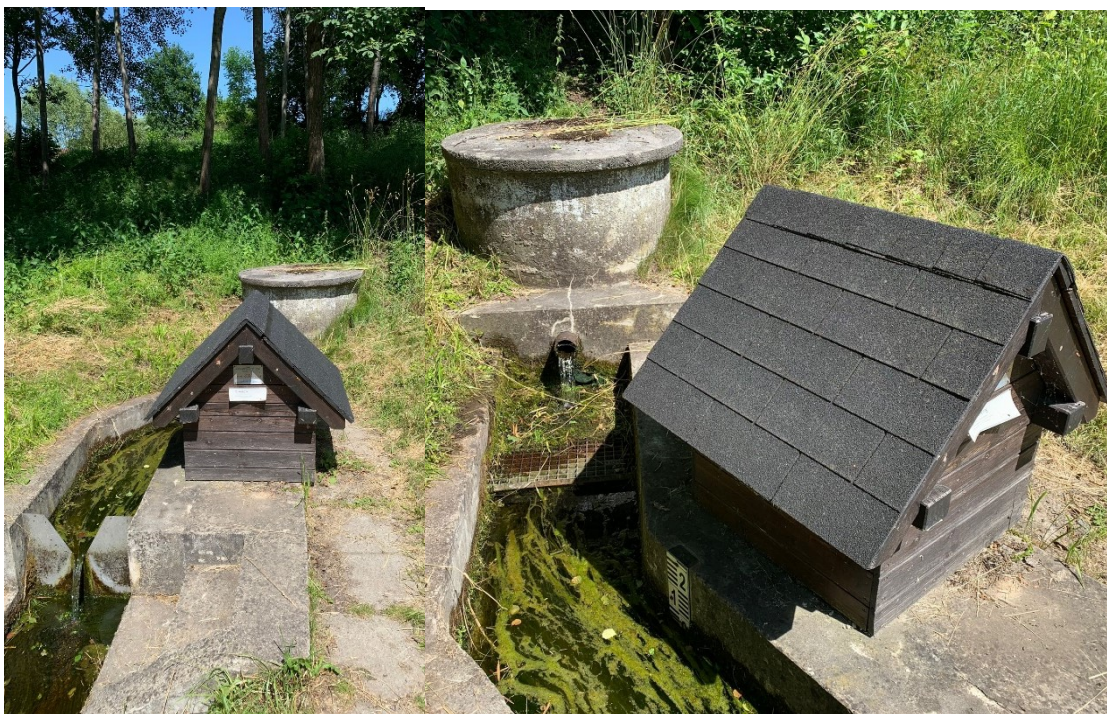
Tento pramenný vývěr se nachází v ohrožené oblasti u silnice II. třídy E442 dostupný schody nedaleko obce Radvánovice. Spravuje jej Český hydrometeorologický úřad a probíhalo zde vyhodnocení chemických ukazatelů od roku 1976. Pramen (Obr. 31 a 32) vychází z betonové stavby železnou trubicí. Voda stéká přes filtrační mříž do odtoku, který je přístupný ze schůdků pro odběr vody. Dřevěný přístřešek nechrání proudící vodu před biologickým odpadem, slouží spíše jako označení.

Obrázek 31 Pramen Hurtík vpravo detail na samotný vývěr (zdroj vlastní, červen 2022)

Obrázek 32 Pramen Hurtík vlevo pohled na celou studánku. (zdroj vlastní, červen 2022)

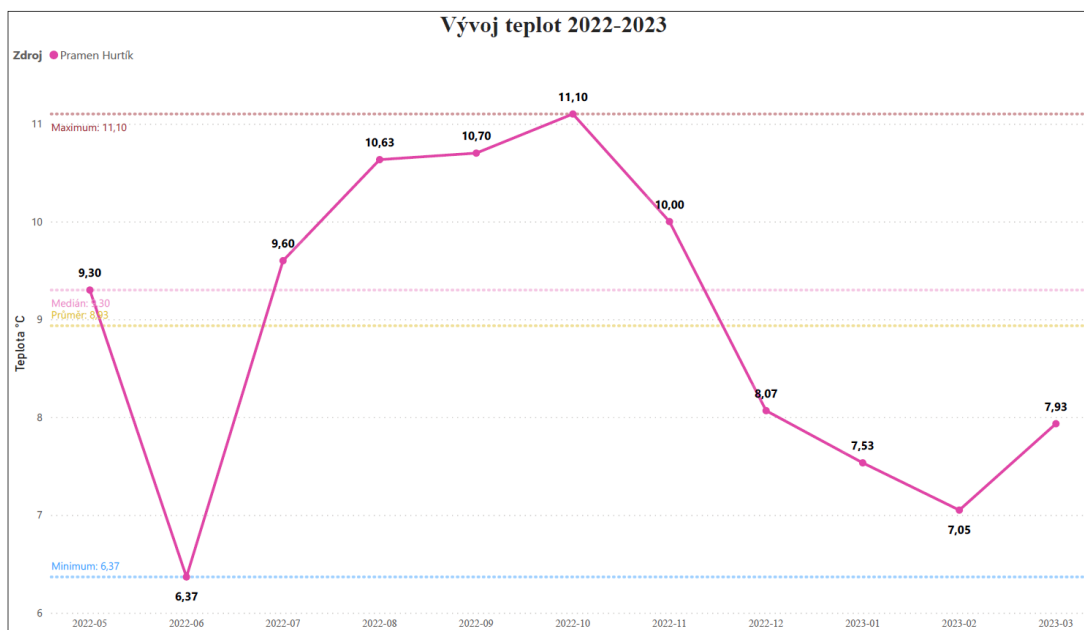
Obrázek 34 Výsledek měření – graf vývoje teplot (zdroj vlastní, březen 2023)

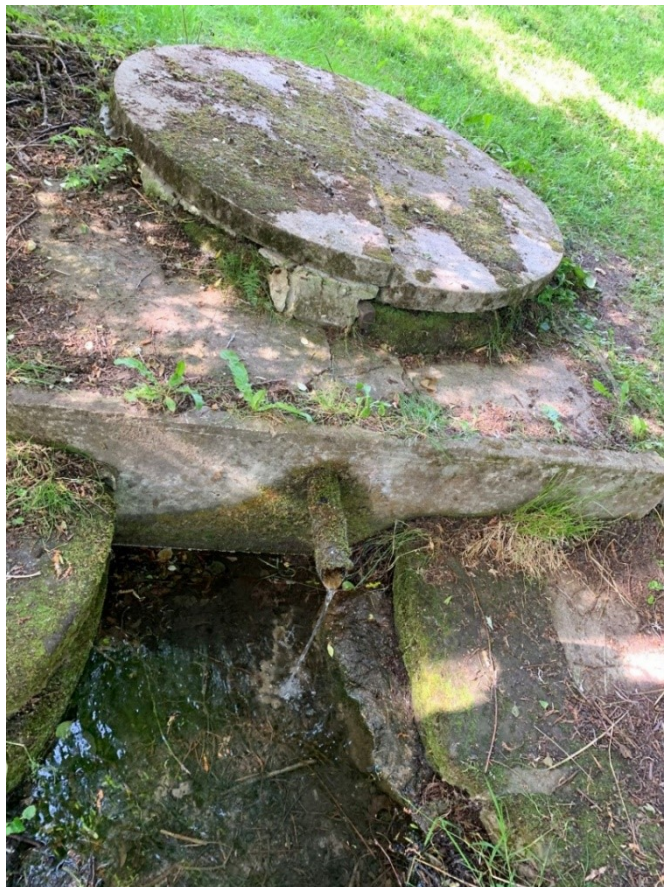
Pramen U Kosinů (Obr. 35) se nachází v blízkosti trvale obydlených budov a zároveň leží u břehu Věžického rybníka. Betonová stavba poskytuje ochranu a voda z ní vytéká železnou trubkou. Přístupnost je horší a z informací od obyvatelů okolní zástavby bývá pramen při vyšší hladině rybníka, zatopen. Bezpečnost je zajištěna zábradlím. Pramen nebývá hojně využíván, jelikož leží v nedaleké blízkosti pramenů Jordánka a Pod Prdlavkou u kterých probíhá monitoring od Českého hydrometeorologického ústavu. Pramen U Kosinů využívají zejména obyvatelé přilehlé stavby, kteří z ní odebírají vodu na závlahu.

Obrázek 35 Pramen U Kosinů (zdroj vlastní, červen 2022)

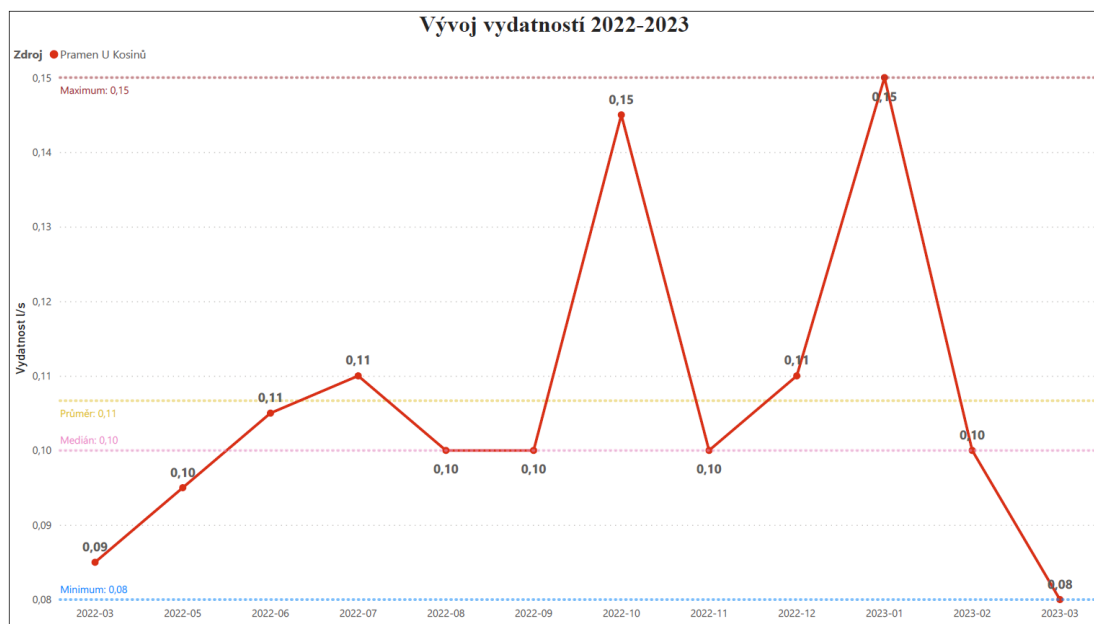
Obrázek 36 Výsledek měření – graf vývoje vydatností (zdroj vlastní, březen 2023)

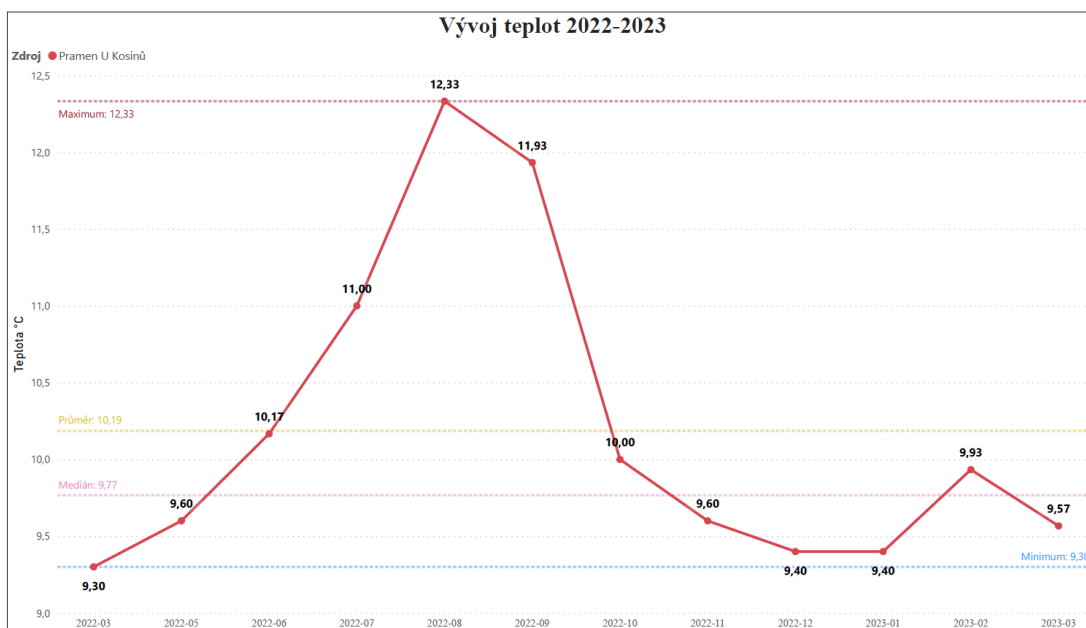
Obrázek 37 Výsledek měření – graf vývoje teplot (zdroj vlastní, březen 2023)

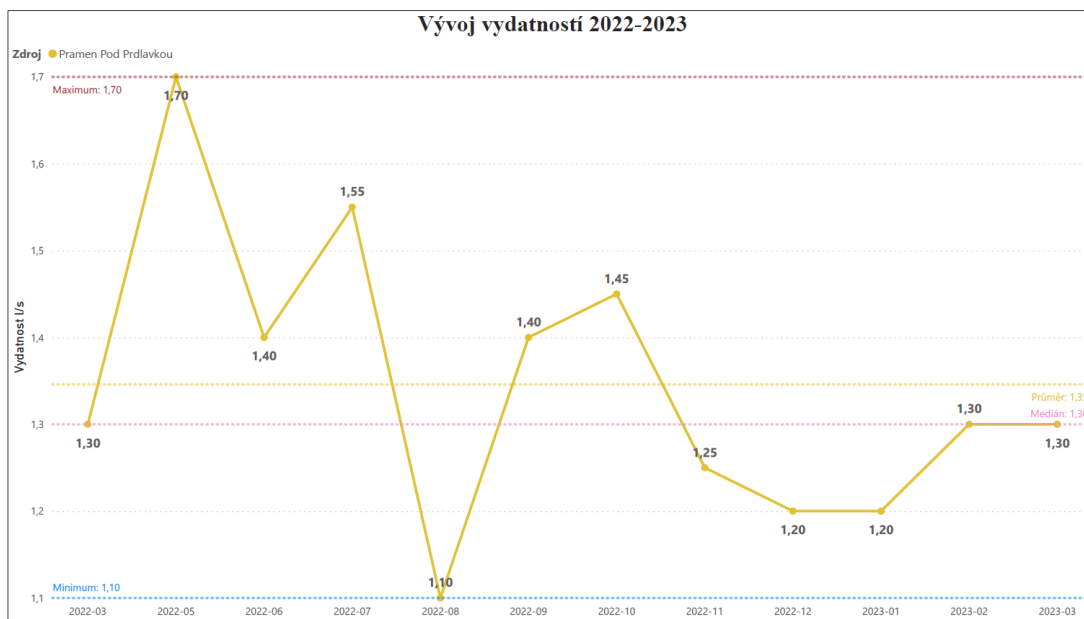
Obrázek 39 Výsledek měření – graf vývoje vydatností (zdroj vlastní, březen 2023)

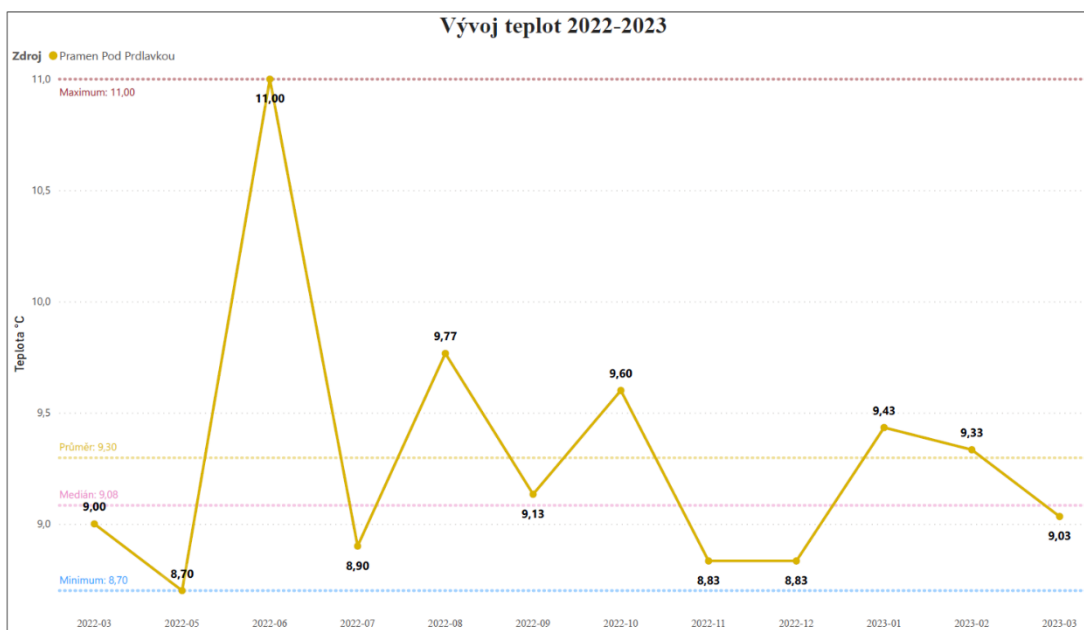
Obrázek 40 Výsledek měření – graf vývoje teplot (zdroj vlastní, březen 2023)

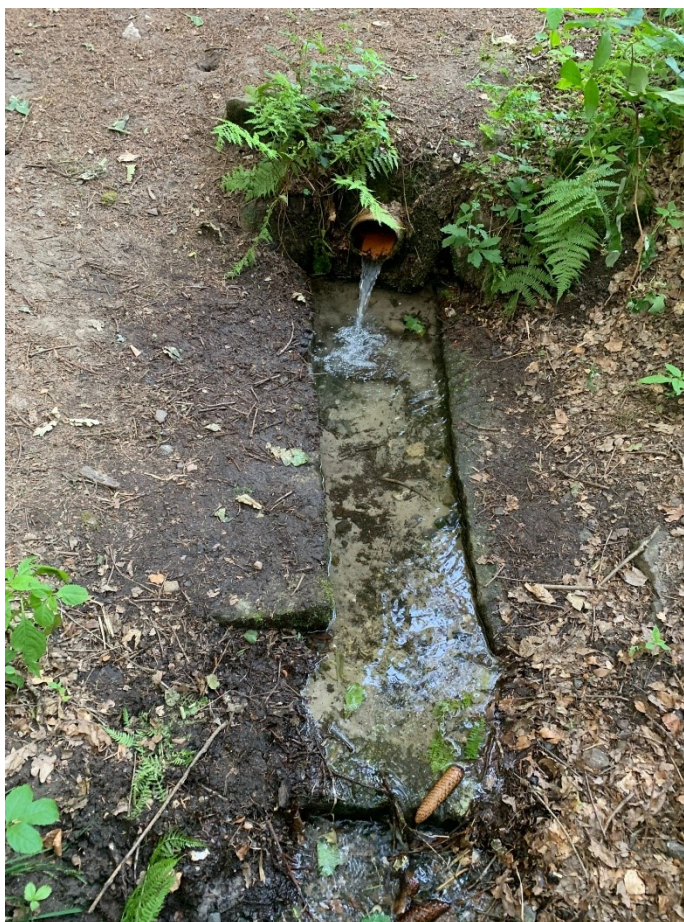
Pramen Čertoryje (Obr. 41) se nachází v ochranném pásmu pramenní jímky Krčkovice v Údolí Čertoryje. Voda vytéká pvc trubkou do vyhloubené odtokové spáry, která dále vede do říčky Čertoryje. Pramen využívají turisté nebo v letních měsících i děti, které tráví prázdniny v nedalekém kempu.

Obrázek 41 Pramen 1- Pramen Čertoryje (zdroj vlastní, srpen 2022)

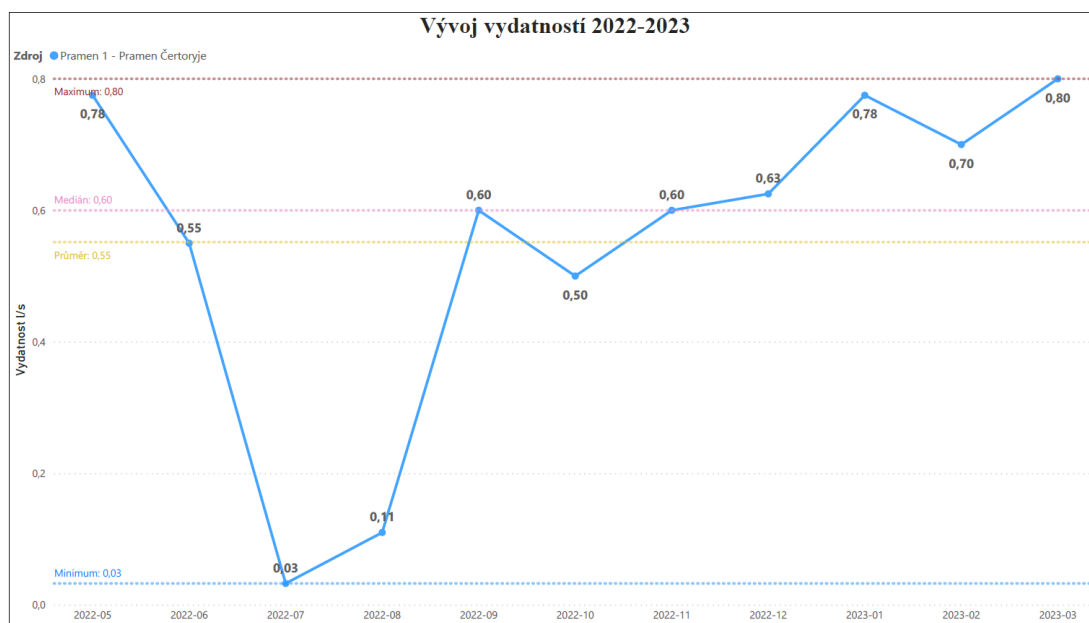
Obrázek 42 Výsledek měření – graf vývoje vydatností (zdroj vlastní, březen 2023)
